**АКТ**

**технического состояния объекта  
культурного наследия, выявленного  
объекта культурного наследия  
(здания, строения, сооружения)**

12.05.2025 № 02-06/21

**«Пассаж Фирсова», 1907 г.**

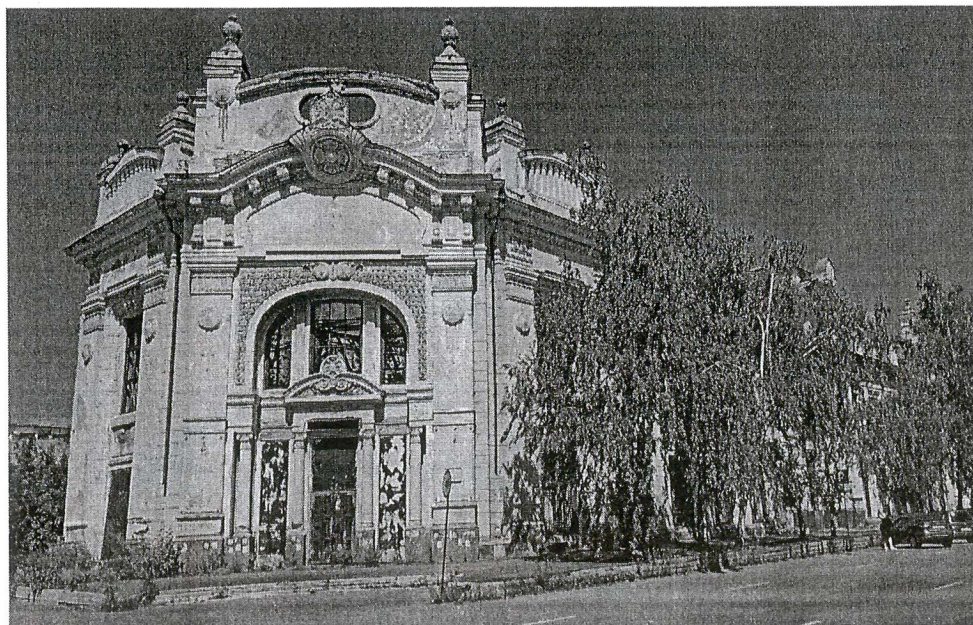
Фото 2 от 07.05.2025. Общий вид (главный фасад).

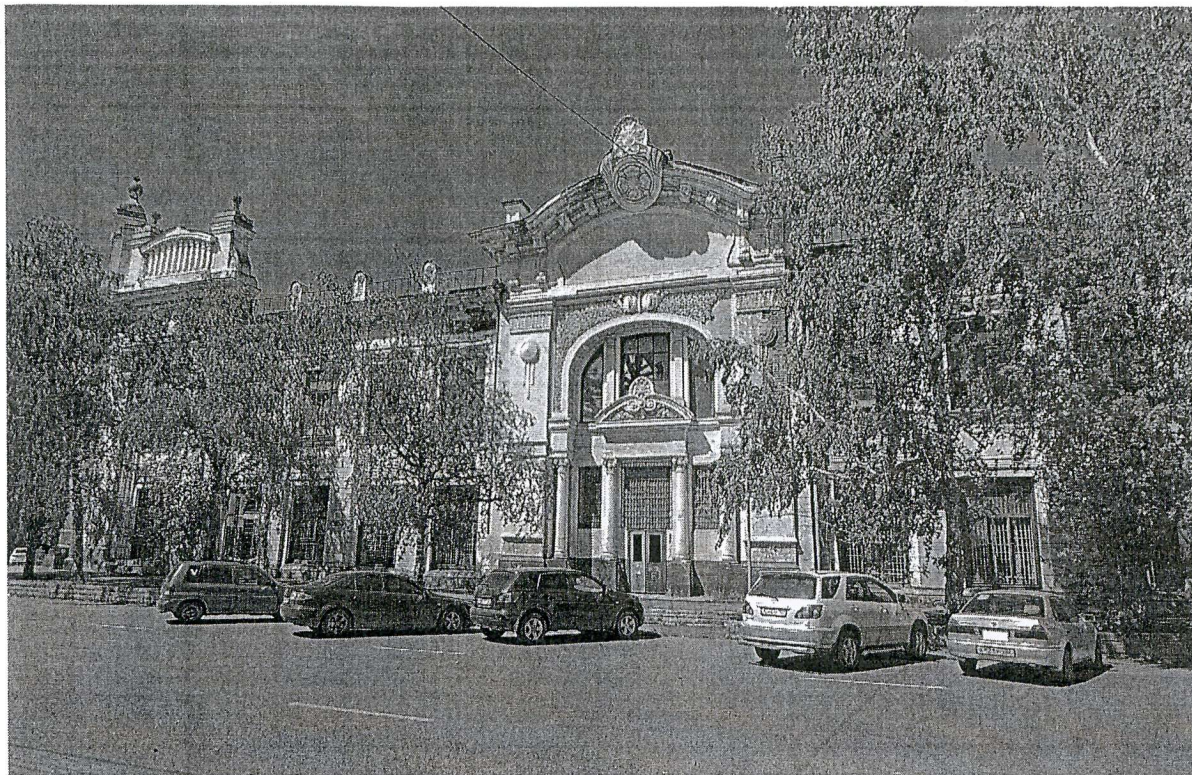
Фото 3 от 07.05.2025. Вид со стороны ул. Л. Толстого.

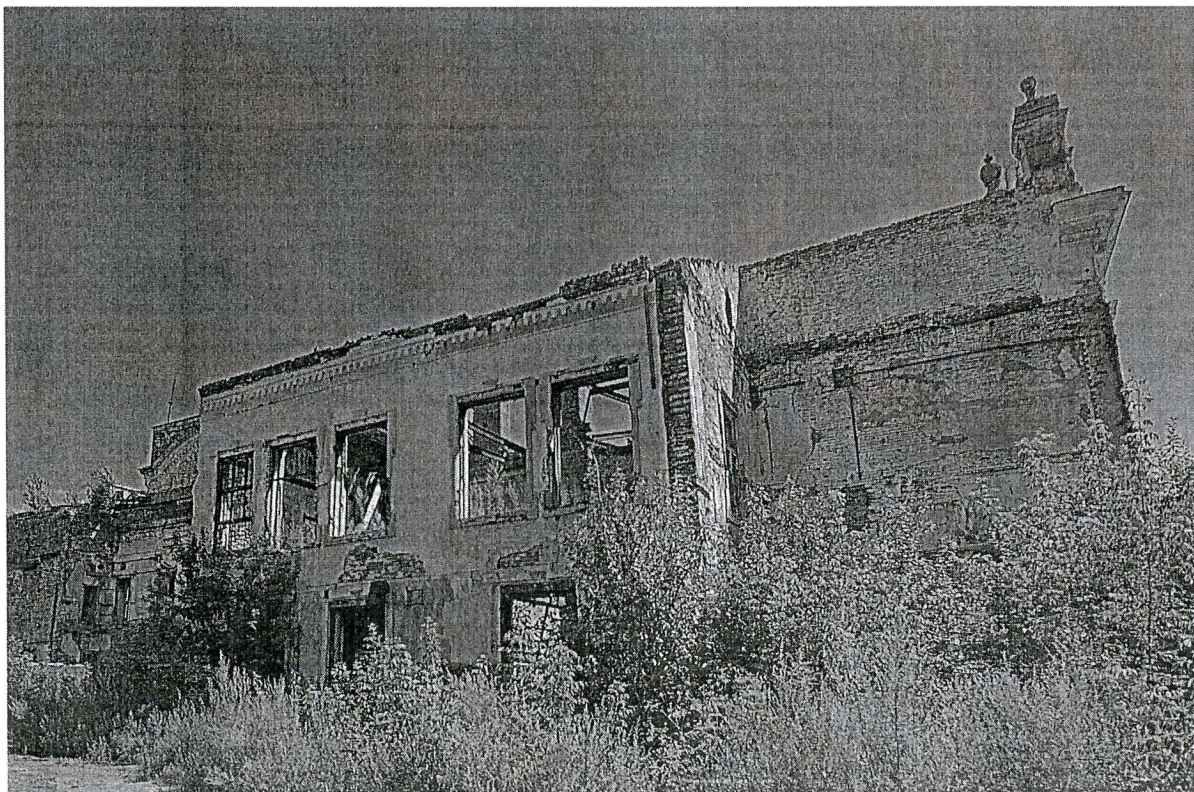
Фото 4 от 07.05.2025. Вид со стороны дворового северо-западного фасада.

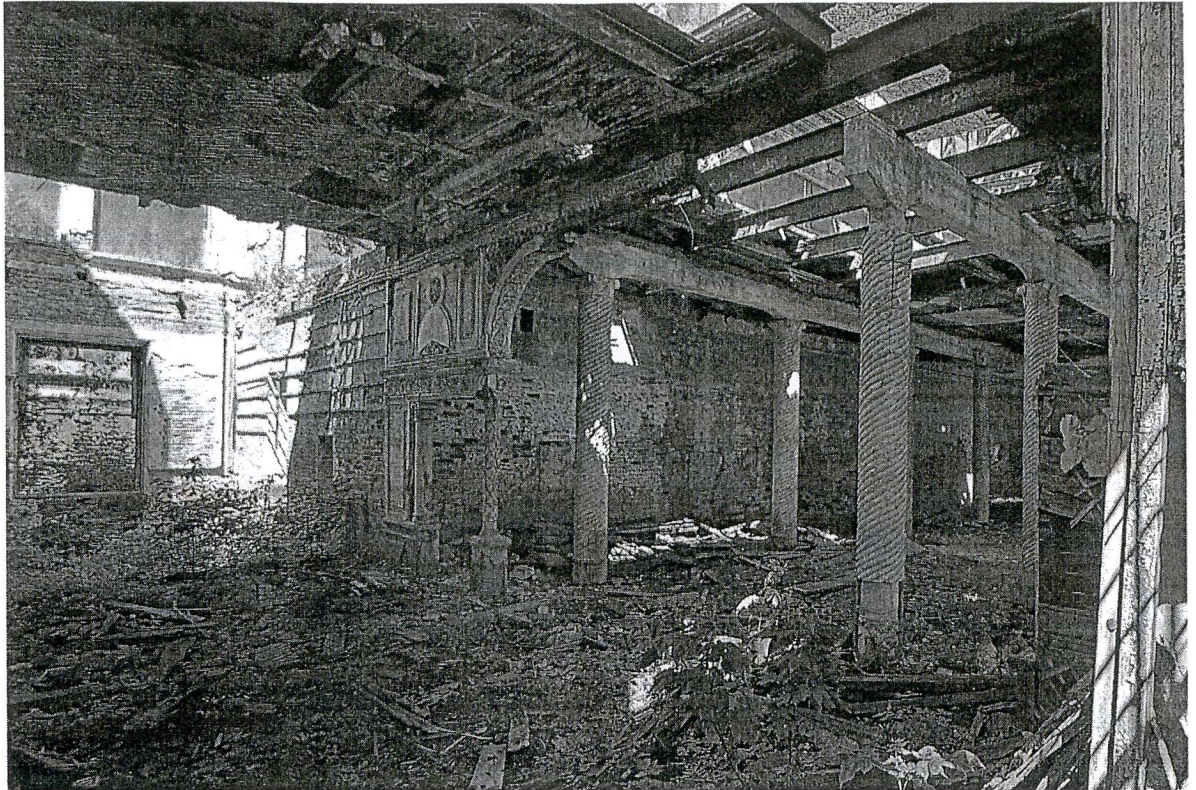
Фото 5 от 07.05.2025. Вид с дворового фасада.

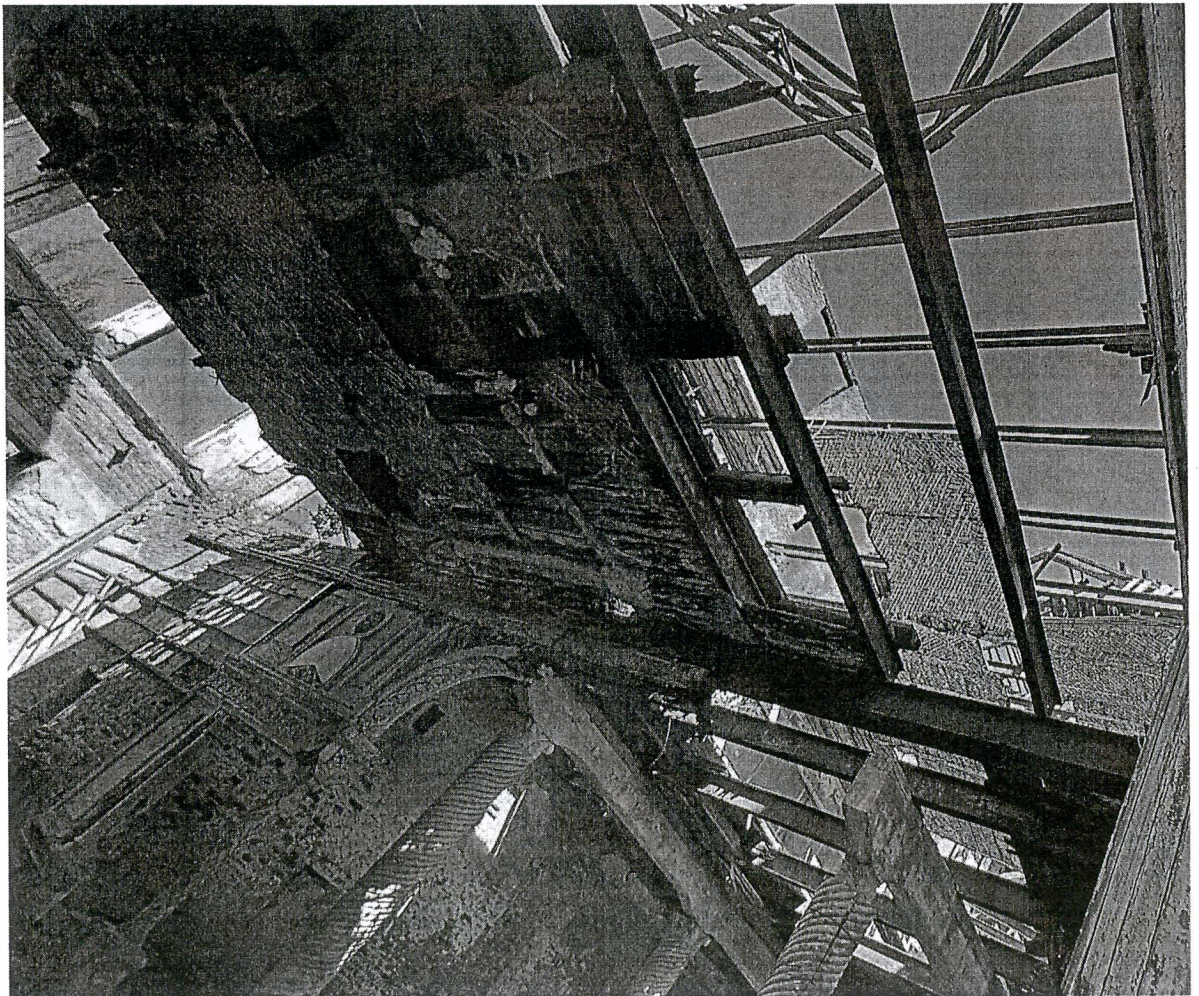
**б) перекрытия:** плоские бетонные, на момент осмотра массовые обрушения и отсутствие перекрытий. Состояние *неудовлетворительное*.

Фото 6 от 07.05.2025. Утрата перекрытий.

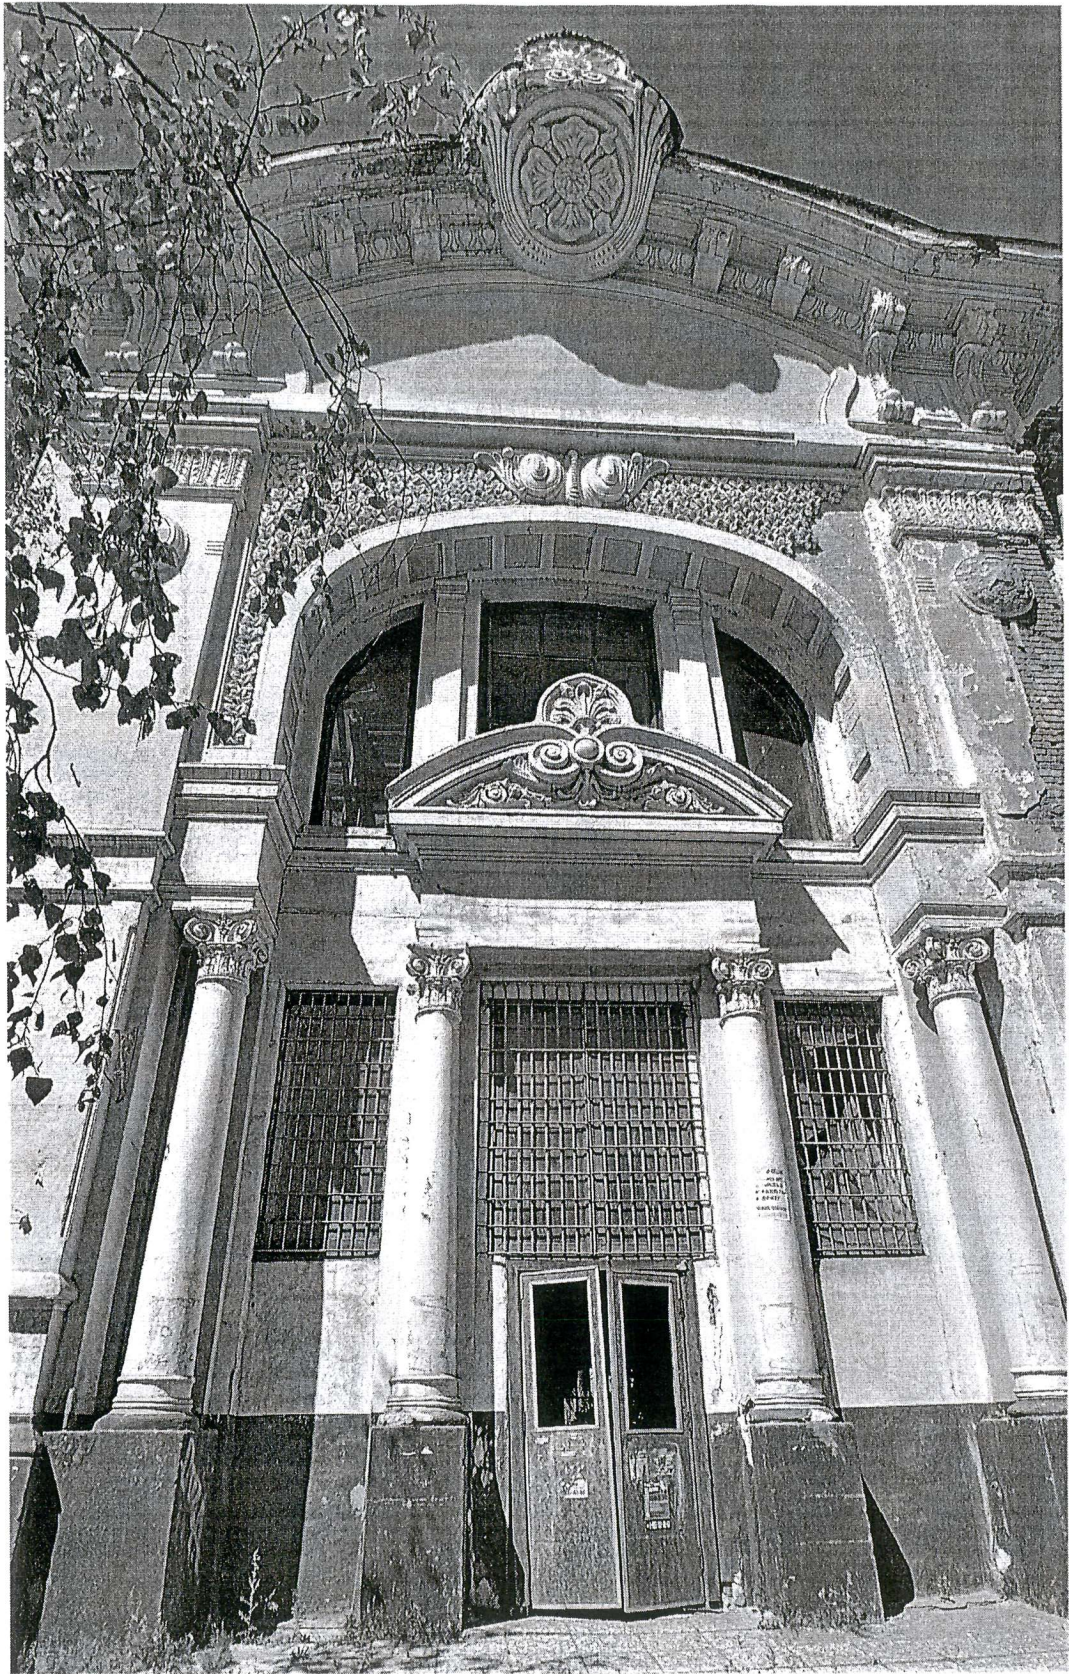
Фото 7 от 07.05.2025. Вход с ул. Л. Толстого.
